“Instalación de 58 dispositivos de protección de pasos salvacunetas “CROSSAFE” en la Red Regional de Carreteras de la Junta de Castilla y León en el tramo de la carretera autonómica CL-610 entre los puntos kilométricos (PK 6,280 y PK 19,617), excluyendo zona urbana”

-Noviembre 2013-

Ámbito de aplicación (Carretera autonómica CL-610 entre los puntos kilométricos PK 6,280 y PK 19,617):

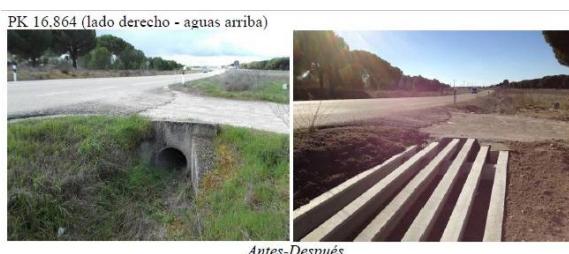
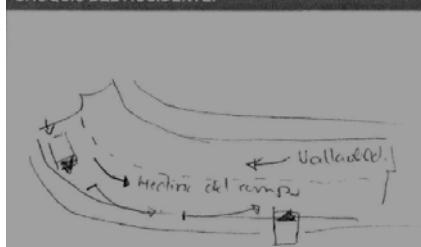
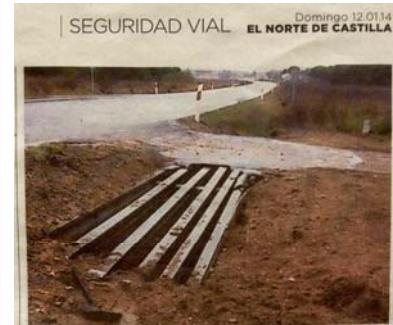
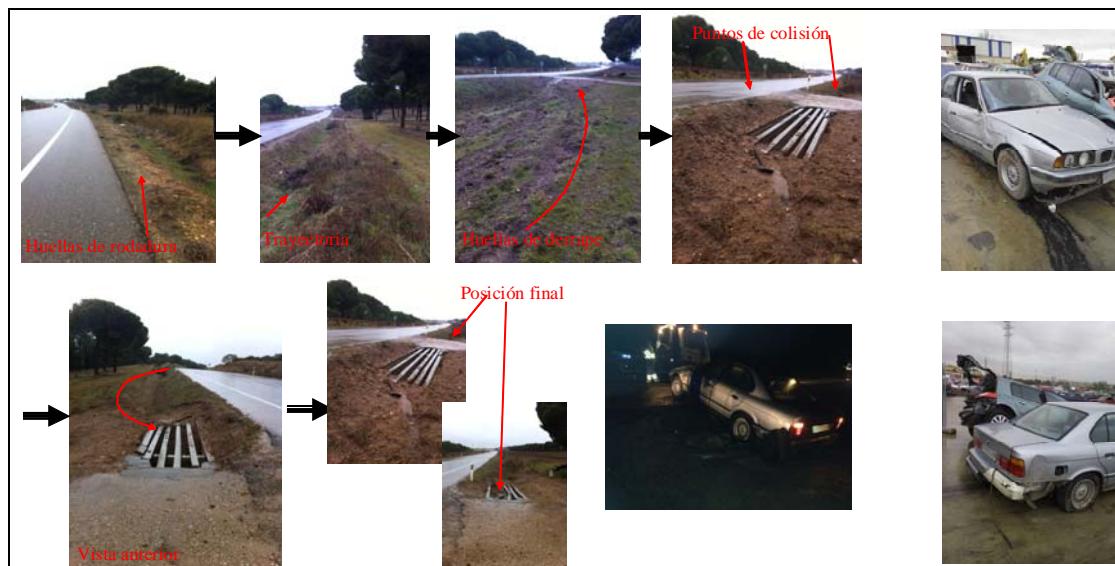
Accidente de tráfico ocurrido contra el paso número 33:

-Sobre las 19:00 horas del día 18 de diciembre de 2013, el turismo marca BMW, modelo 525i, matrícula [REDACTADA] circulaba por la carretera CL-610 (Valladolid - Peñaranda de Bracamonte por Medina del Campo), al llegar a la altura del km 16,800 donde la carretera describe un trazado de curva a la izquierda, encontrándose la plataforma vial mojada por la lluvia que caía en ese momento, siendo período nocturno y zona sin iluminación. La conductora pierde el control del vehículo que se sale de la plataforma vial por el margen derecho y vuelca quedando en su posición final apoyado sobre sus cuatro ruedas, causando daños en su desplazamiento en las balizas laterales del margen derecho de la curva.

Resultando como consecuencia del accidente DOS HERIDOS LEVES (la conductora y la ocupante del turismo), así como DAÑOS MATERIALES en el vehículo implicado y en elementos de la vía.

La ausencia de este entramado de vigas, que viene a ser como una rejilla gigante, habría supuesto un más que inevitable impacto frontal contra la acequia de peones consecuente en la muerte de los dos en seguridad vial consultados, que el vuelco final del vehículo. Sus dos ocupantes, en cualquier caso, resultaron heridas de carácter leve.

Descripción del accidente según el Atestado de la Guardia Civil, noticia en prensa, paso salvacunetas número 33 (antes y después de ser protegido con un Crossafe), croquis del accidente según Atestado de la Guardia Civil, y dinámica del accidente.
